水泳プールの吸・排水口事故の 実態とその予防

山本浩(財)日本水泳連盟常務理事・施設用具委員

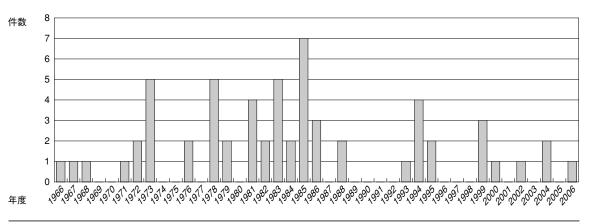
図1 プール排水口事故の経緯(月刊体育施設調べ)

過去にプールの排水口事故の経緯を見ますと、 **図1**のように40年間で60件を超え、55人の子ど もが死亡するに至っています。実際はこの表以上 に起こっているかもしれません。ハインリッヒの 法則でも、1つの重大災害の下には、29の軽傷 事故があり300の無償事故があると言われます。
